La conservación de obras en tierra cruda

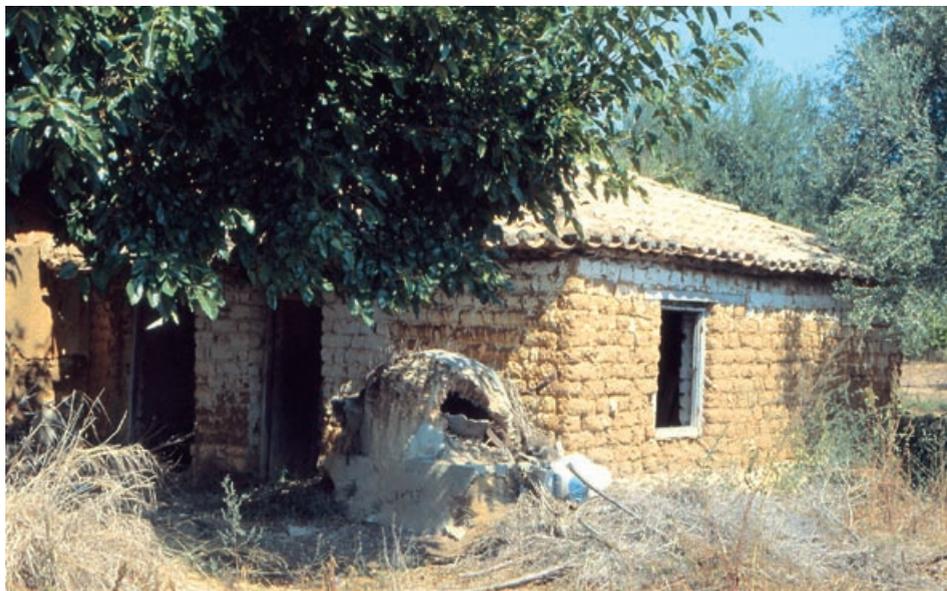
Foto 1. Ejemplo de vivienda de adobe en área mediterránea.

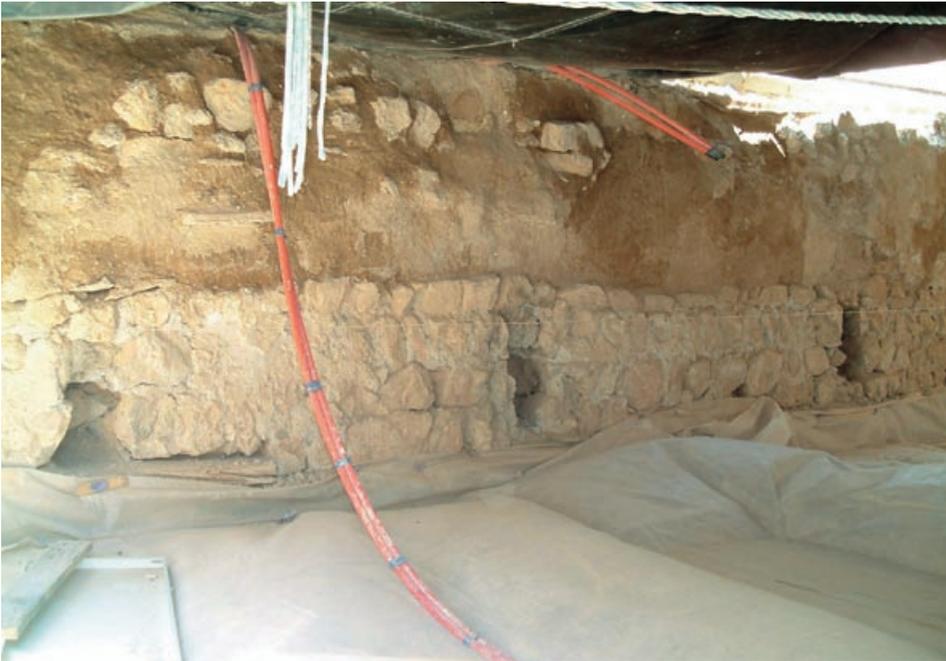
Foto 4. Consolidación de la base de la cubierta en tierra del monasterio, in correspondencia de la cubrición de los triforios.

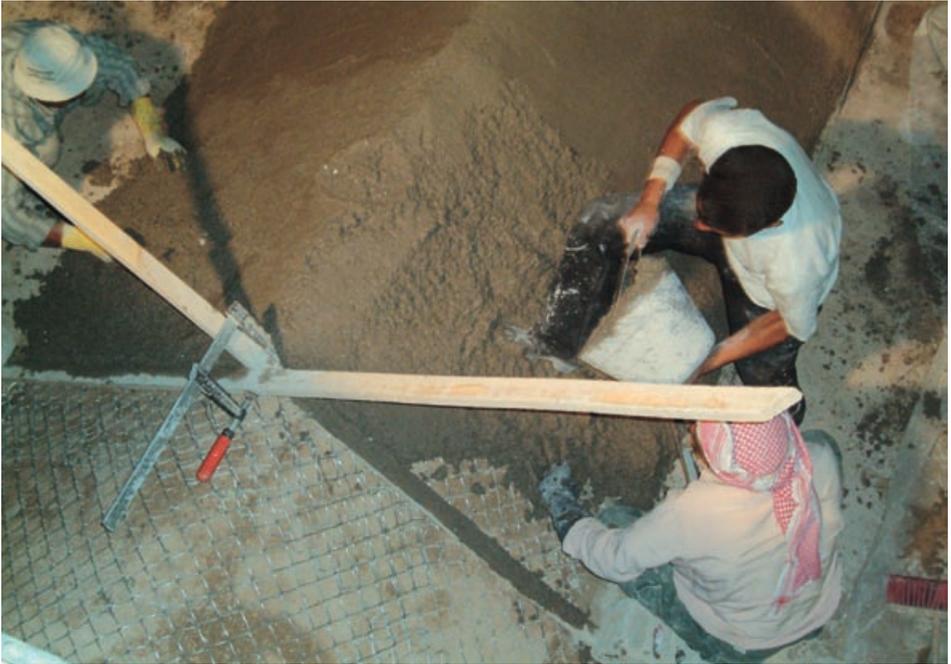
Foto 5. Compactación de la tierra en correspondencia con la cubierta del techo de la nave central de la iglesia del monasterio.

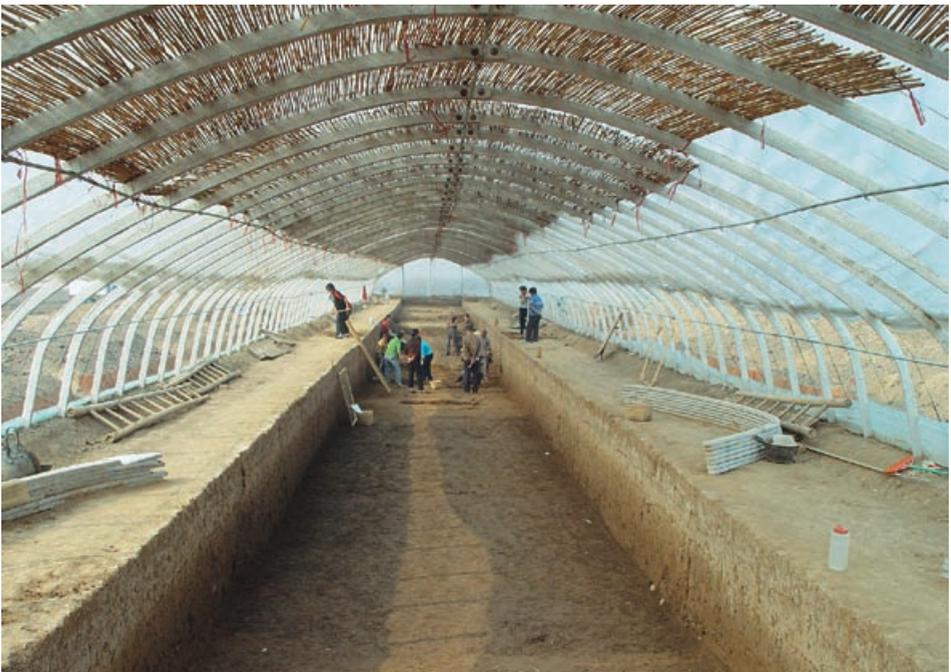
Foto 6. Invernadero para el cultivo en los campos de Nanchi, cerca de Luoyang, China. Estructura de vigas conectados por tirantes, altura de m. 3,5 luz ocluida m. 8.

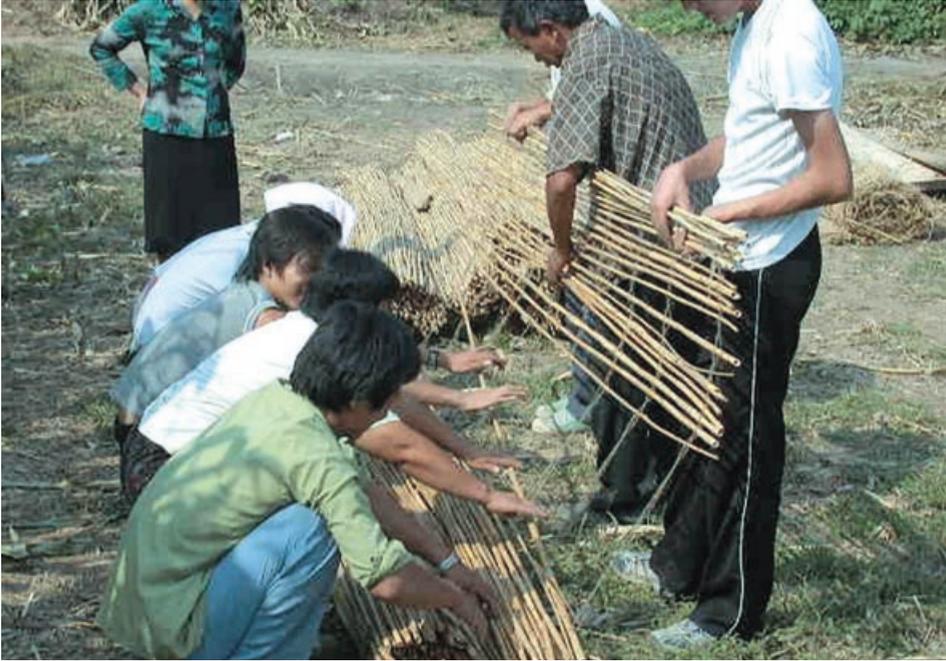
Foto 8. Operarios trabajando para la predisposición de las esteras utilizadas para la cubierta.

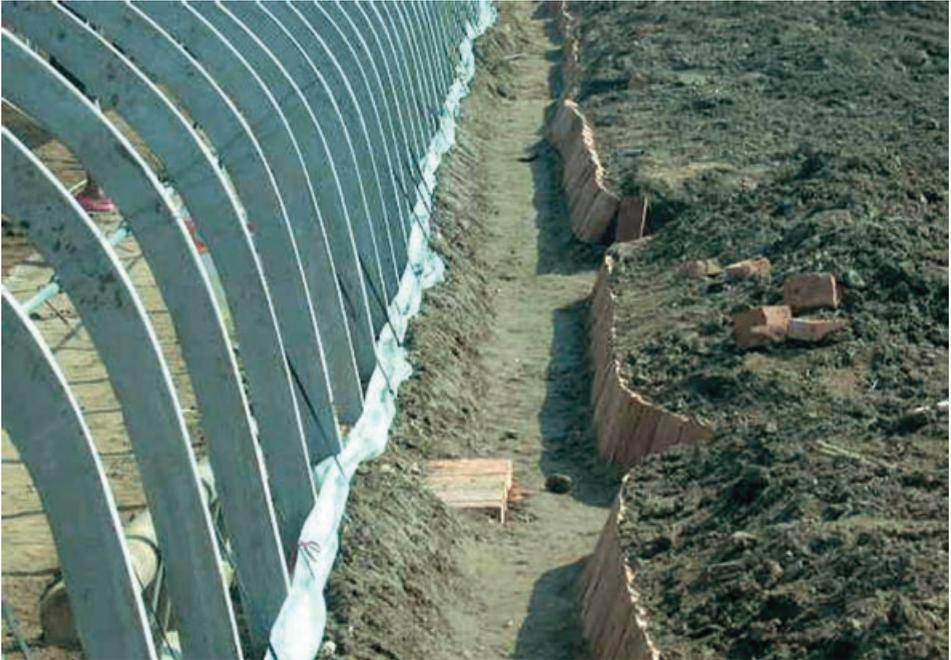
Foto 10. Organización de las tierras en áreas separadas para permitir la eliminación de las aguas y facilitar el acceso al yacimiento.

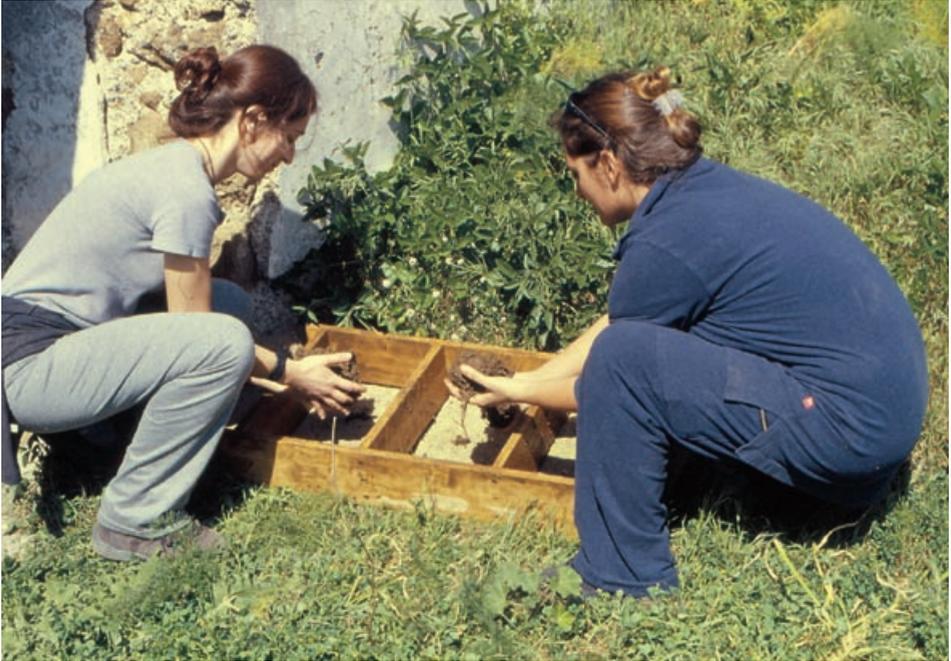
Foto 14. Realización de adobes.

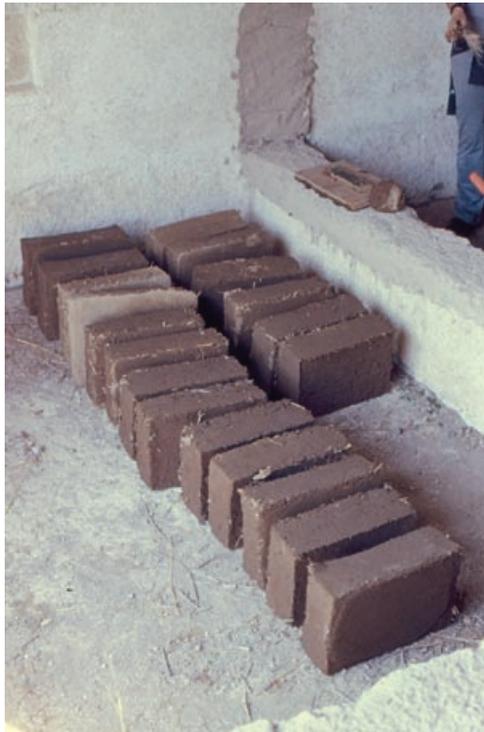
Foto 15. Los adobes al final del taller experimental.

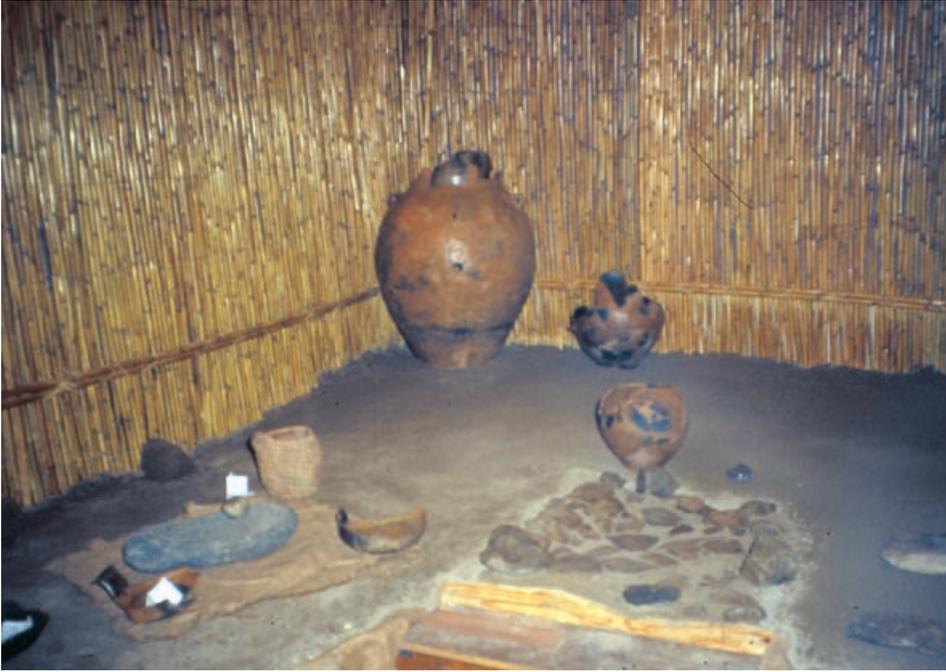
Foto 16. Reconstrucción de una vivienda en el Yacimiento de la Edad del Bronce de Vivara.
