## La conservación de obras en tierra cruda

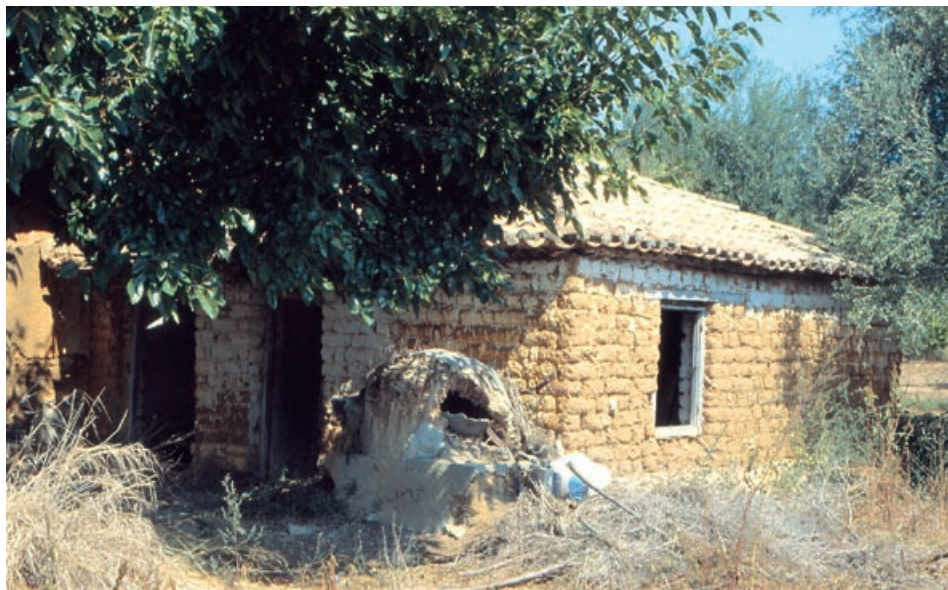
*Foto 1. Ejemplo de vivienda de adobe en área mediterránea.*

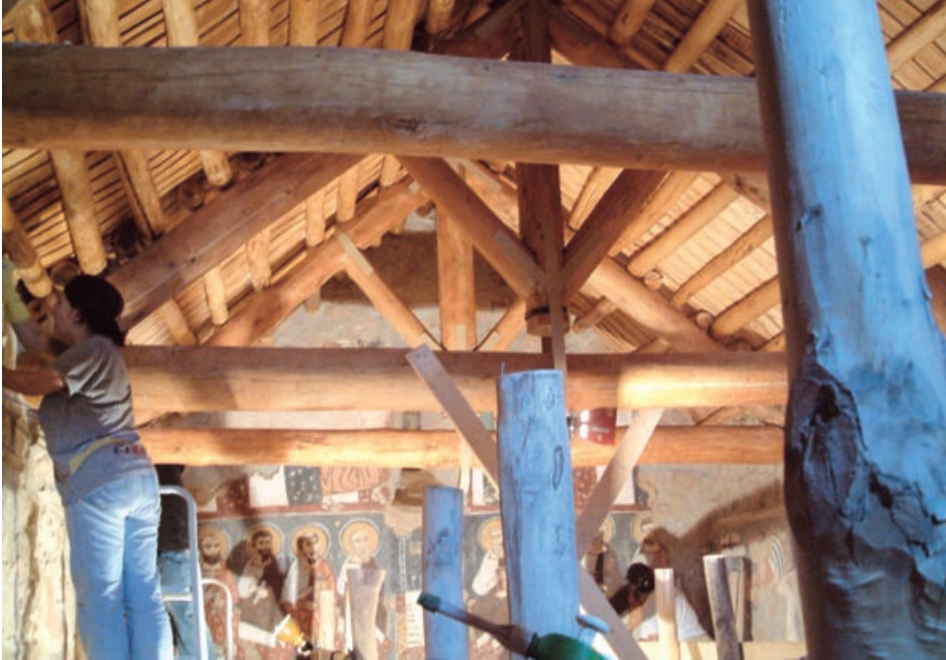
Foto 3. Interior de la iglesia en el monasterio de Mar Musa, durante el taller didáctico para la restauración de las pinturas murales y de la cubierta en adobe.

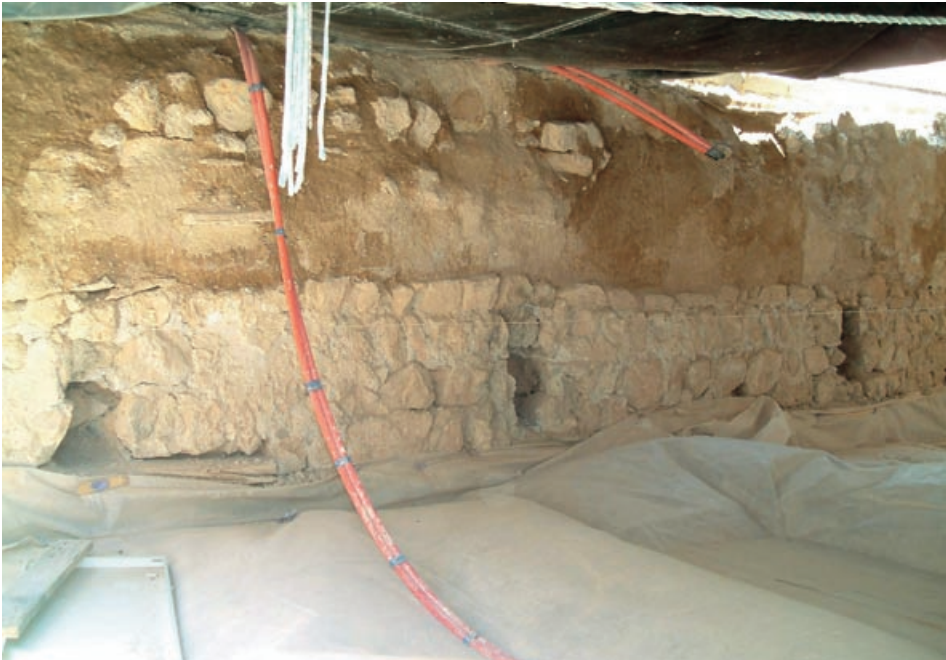
Foto 4. Consolidación de la base de la cubierta en tierra del monasterio, in correspondencia de la cubrición de los triforios.

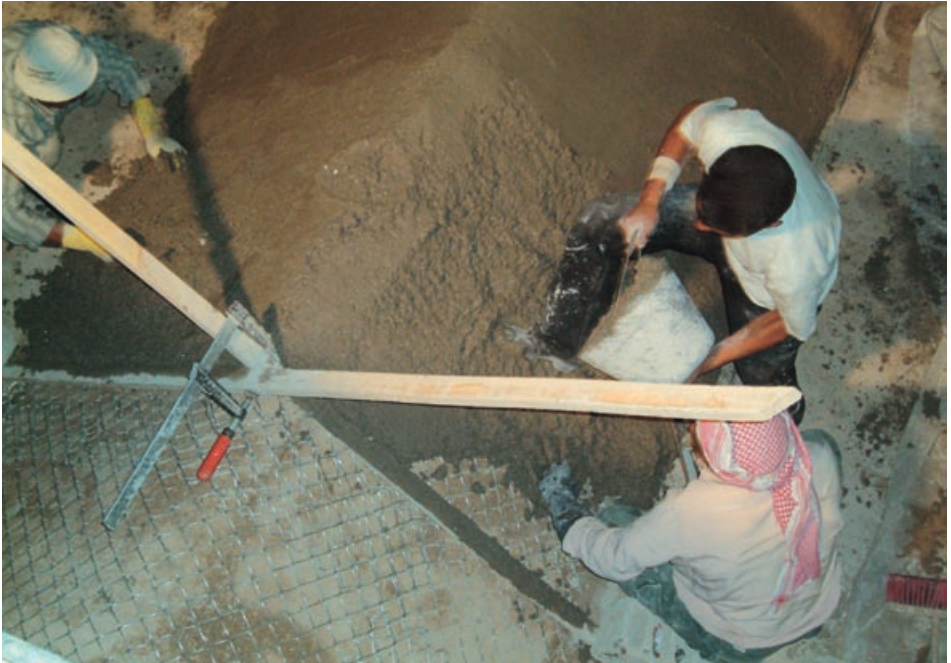
Foto 5. Compactación de la tierra en correspondencia con la cubierta del techo de la nave central de la iglesia del monasterio.

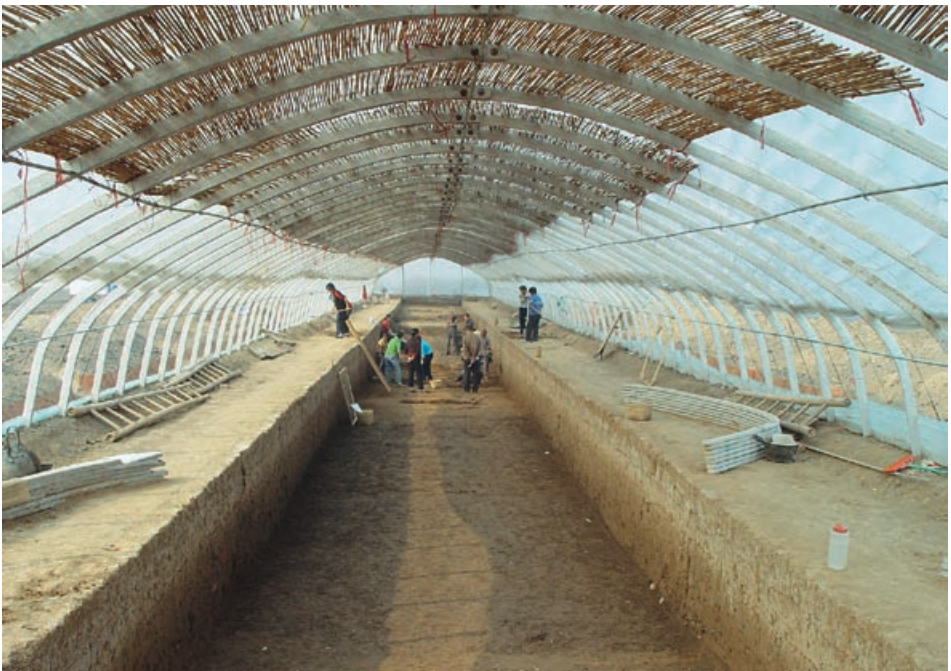
Foto 6. Invernadero para el cultivo en los campos de Nanchi, cerca de Luoyang, China. Estructura de vigas conectados por tirantes, altura de m. 3,5 luz ocluida m. 8.

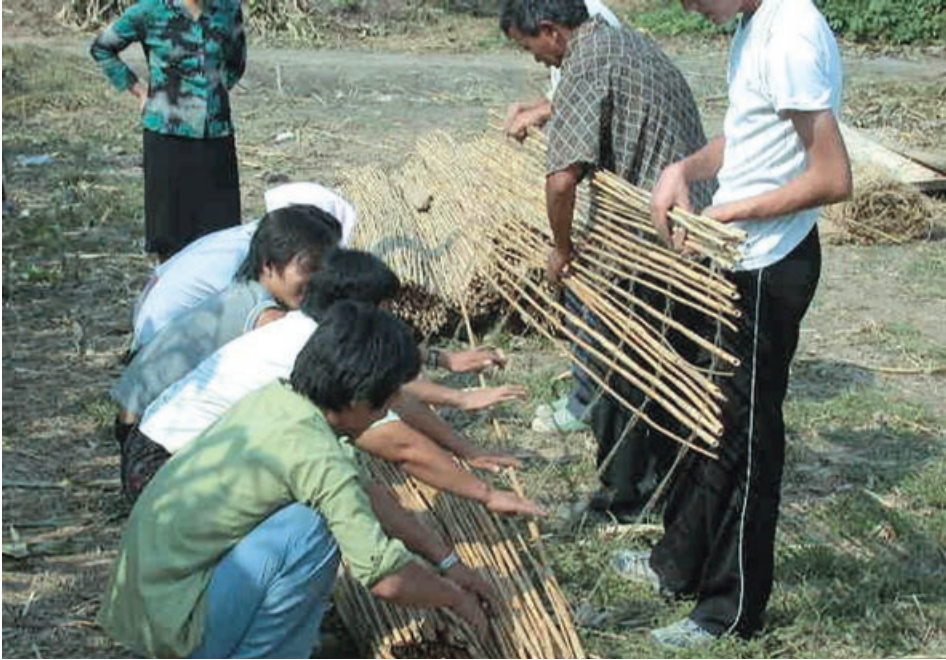
Foto 8. Operarios trabajando para la predisposición de las esteras utilizadas para la cubierta.

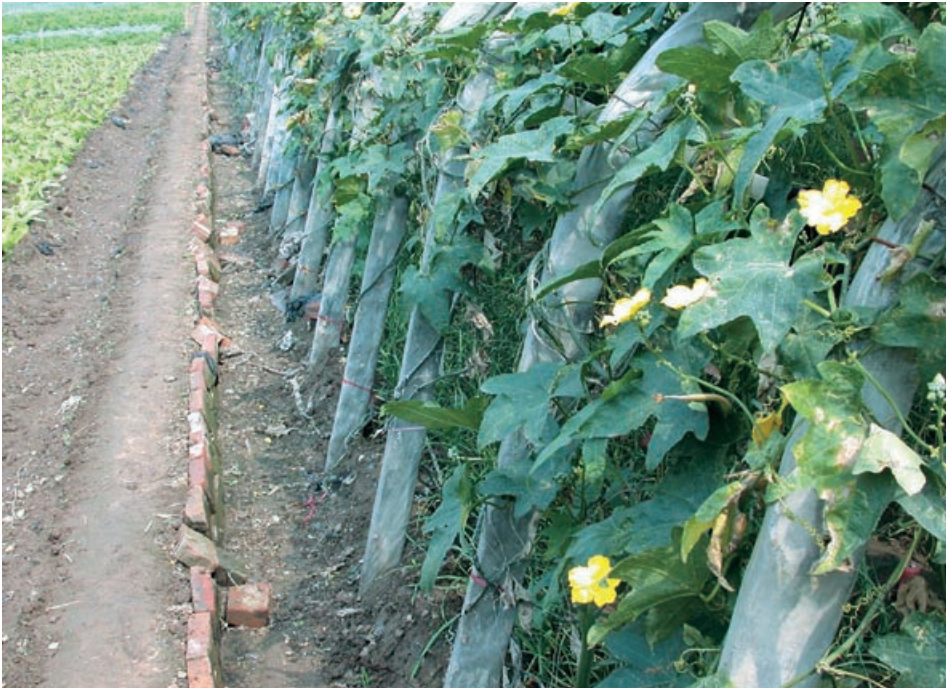
Foto 9. Canalización de las aguas a los lados de la cubierta provisional.

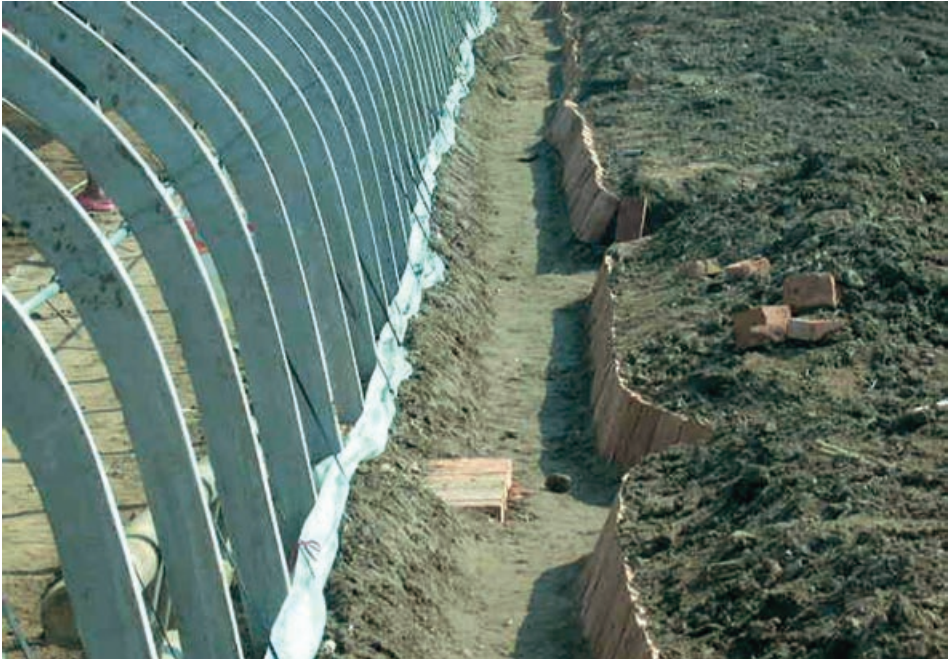
Foto 10. Organización de las tierras en áreas separadas para permitir la eliminación de las aguas y facilitar el acceso al yacimiento.

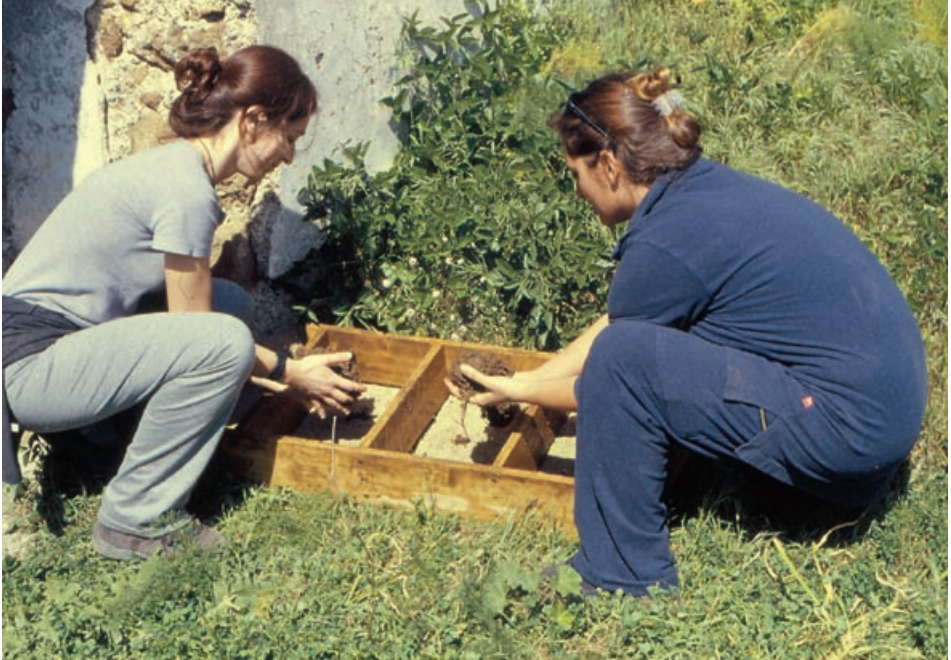
Foto 14. Realización de adobes.

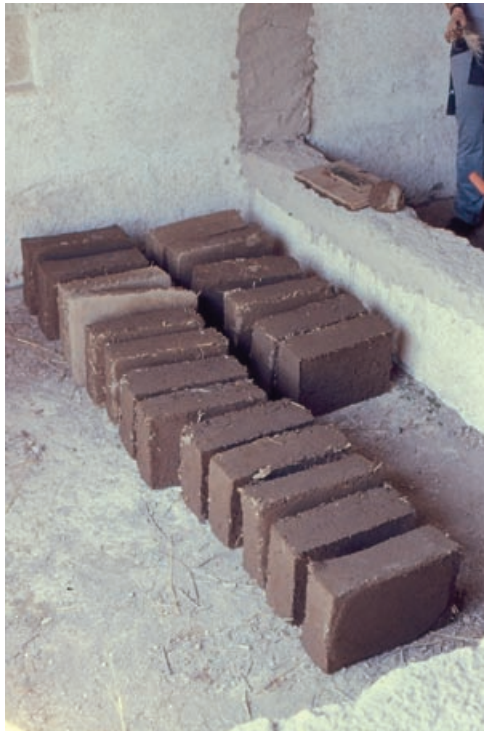
Foto 15. Los adobes al final del taller experimental.

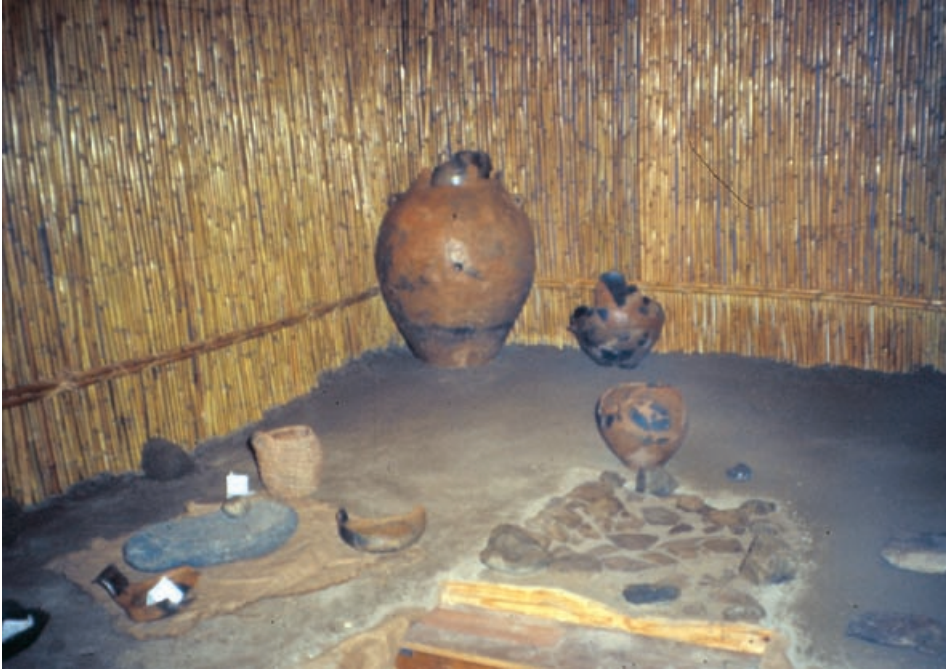
Foto 16. Reconstrucción de una vivienda en el Yacimiento de la Edad del Bronce de Vivara.
